GEOTEHNIČKA ISTRAŽIVANJA I OPAŽANJA ZA POTREBE SANACIJE CESTOVNOG KLIZIŠTA

GEOTECHNICAL INVESTIGATIONS AND MONITORING FOR ROAD LANDSLIDE REMEDIATION

Stručni rad / Technical paper

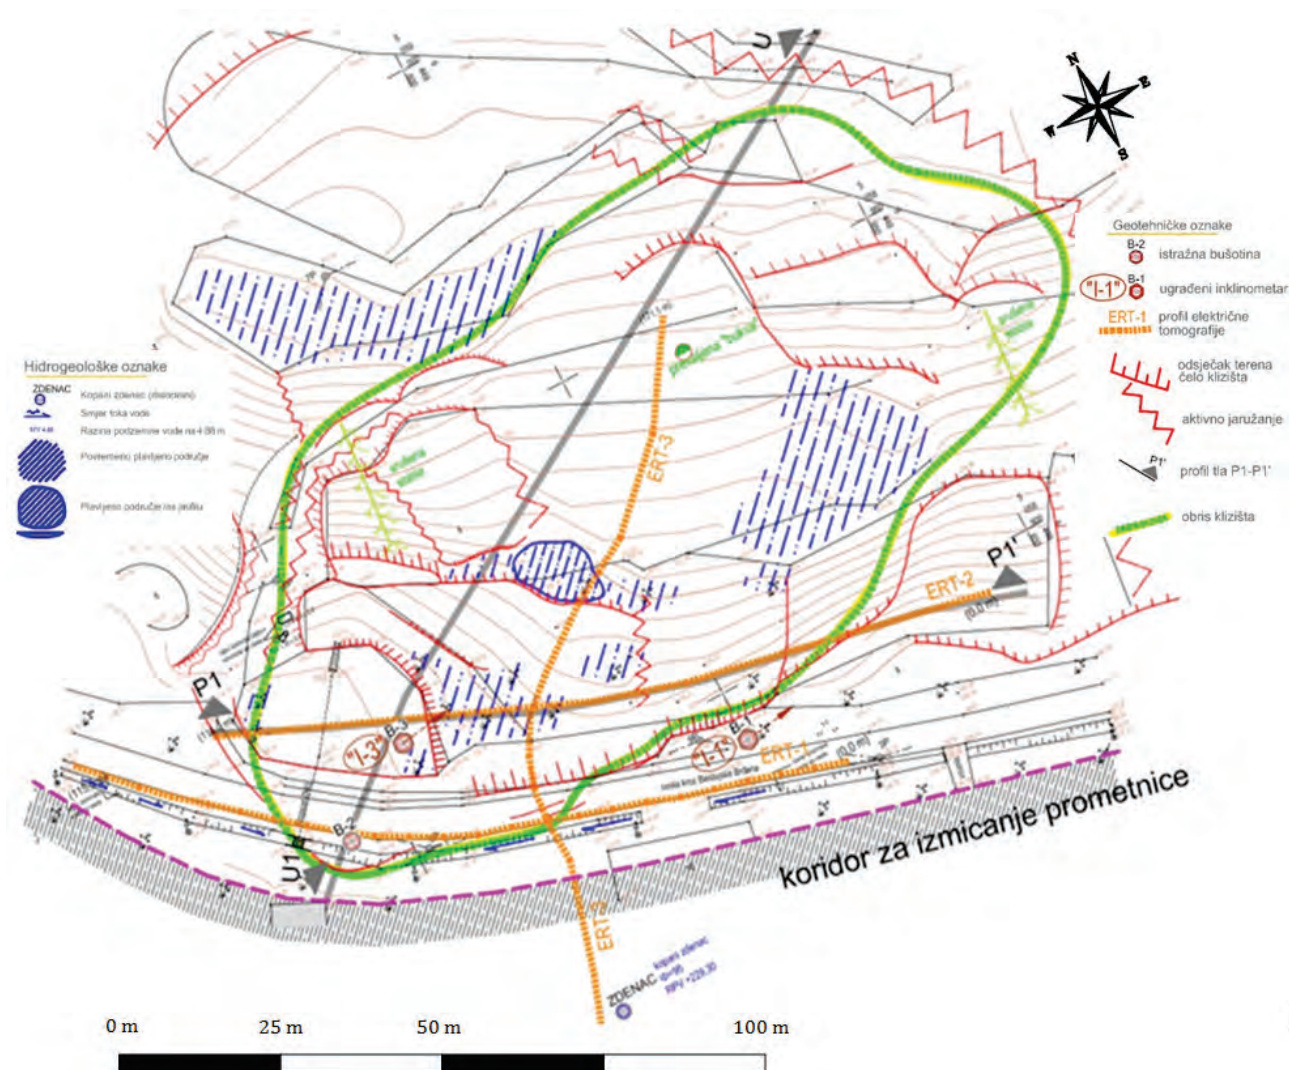
Slika 1. Tlocrtna situacija zatečenog stanja sa ucrtanim geotehničkim i hidrogeološkim oznakama

Mikrolokacije i istražni profili prikazani su na situacijskom planu, na slici 1.

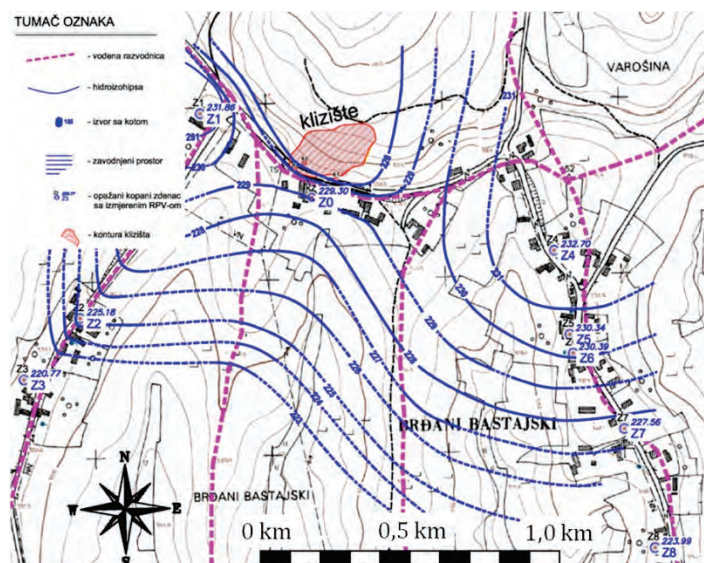
Slika 2. Hidrogeološka karta istraživanog područja

Na hidrogeološkoj karti (slika 2) izdvojene su lokalne razvodnice, koje samo djelomično (kod niskih voda) odvajaju slivove. Kod visokih voda slivovi se ponašaju kao jedan i prelijevaju se iz jednog u drugi. Upravo se to prelijevanje, zapravo podzemna bifurkacija događa u zoni klizišta Bastajski Brđani.

Razvodnica koja prolazi nekako po sredini ceste odvaja podzemne vode na sjever i na jug. U vrijeme suša distribucija vode je na jednu i drugu stranu podjednaka. Za vrijeme velikih kiša dolazi do porasta razine podzemne vode. Kada razina vode u kopanom zdencu (na karti KZ, "Z0") dosegne kotu 230 m n.m (-5,22) tada se „višak“ vode prelijeva na sjever prema klizištu. U aktiviranju klizišta ovo je ključni moment, velika količina vode jurne prema sjeveru jer su i padine strmije, a voda pronalazi prostor gdje može otjecati.

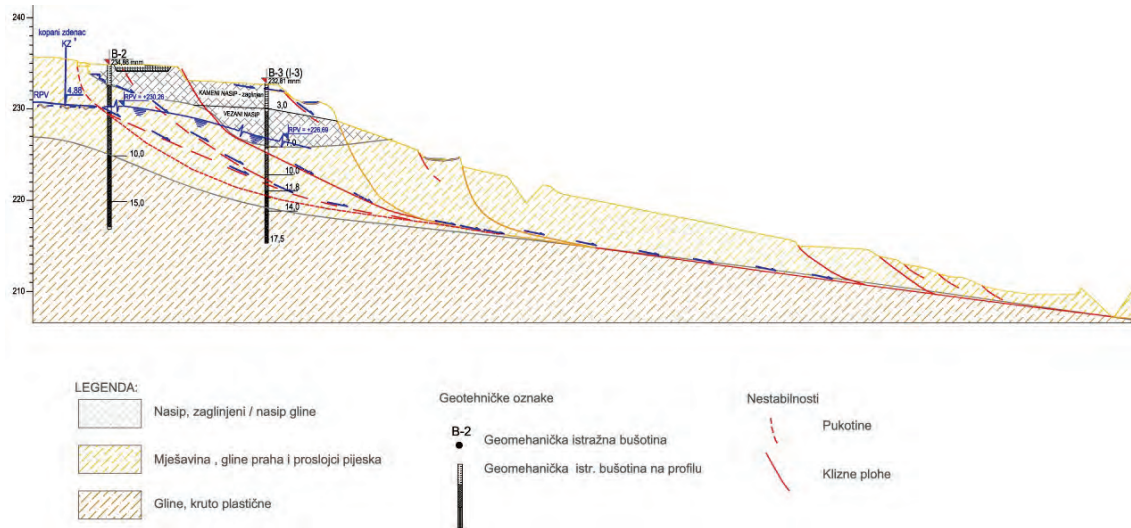
Slika 3. Uzdužni inženjerskogeološki profil U1-U, označen na slici 1

Podaci dobiveni istražnim bušenjem, uz inženjerskogeološka i hidrogeološka istraživanja, omogućili su izradu uzdužnog inženjerskogeološkog profila prikazanog na slici 3.

Prvo je došlo do klizanja kojemu je čelo bilo izvan ceste, a nožica po prilici na dvije trećine tadašnjeg kliznog tijela, mjereći od ceste. Ovo je klizanje imalo za rezultat nagomilavanje materijala u nožici. Klizanje nije odmah bilo onakvo kakvo je registrirano kod provedbe istražnih radova zbog toga jer je voda koja se nalazila u padini zbog geološke građe izlazila na površinu u prije spomenutoj nožici. Ta se voda zatim slijevala dalje nizbrdo po terenu, gdje je započela dodatna saturacija. Opterećivanjem tla kliznutim materijalom i saturacijom tla vodom došlo je do otvaranja novog klizanja ispod postojećeg. Pojavom novog klizanja pokrenuta masa ispod ceste gubi oslonac u nožici, a to dovodi do širenja klizišta. Ovo se širenje očituje proširenjem čela klizišta na veći dio kolnika, a dijelom čak prelazi cestu na drugu, južnu stranu. Dva klizna tijela spajaju se u jednu cjelinu, koja je registrirana za vrijeme ovih istražnih radova (vidljivo na uzdužnom IG profilu, slika 3).

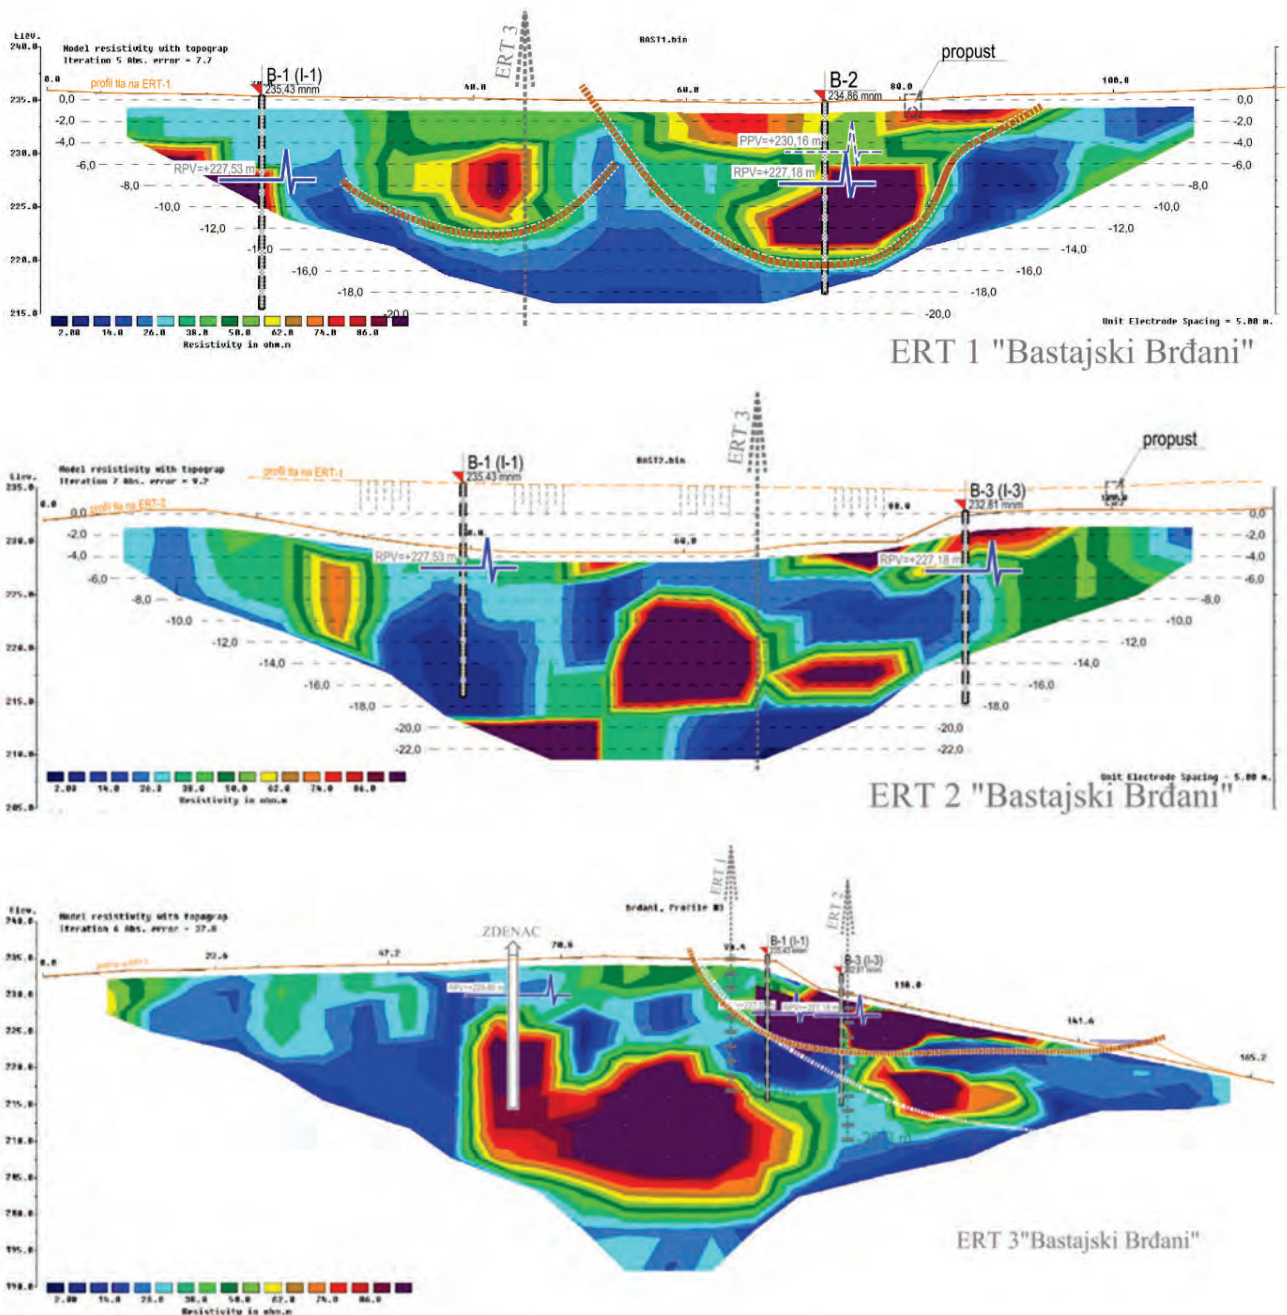
Slika 4. Geofizički presjeci snimljeni metodom geoelektrične tomografije

Interpretirani rezultati daju grafički prikaz profila otpornosti s dubinom. Profili dati na slici 4 prikazuju zone različitih otpornosti. Tako su na profilu ERT-1 vidljive dvije geološke formacije ili zone sa većim otpornostima, a okružene su formacijama manje otpornosti. Kontakti između zona veće i manje otpornosti označeni su smeđom isprekidanom linijom, a interpretiraju se kao zone klizanja. Isto je prikazano i na desnoj strani uzdužnog profila ERT-3. Poprečni profil ERT-2 izveden je preko tijela klizišta i prikazuje složenu geološku građu koja je rezultat svih promjena do kojih je došlo tijekom predmetnog geodinamičkog procesa.

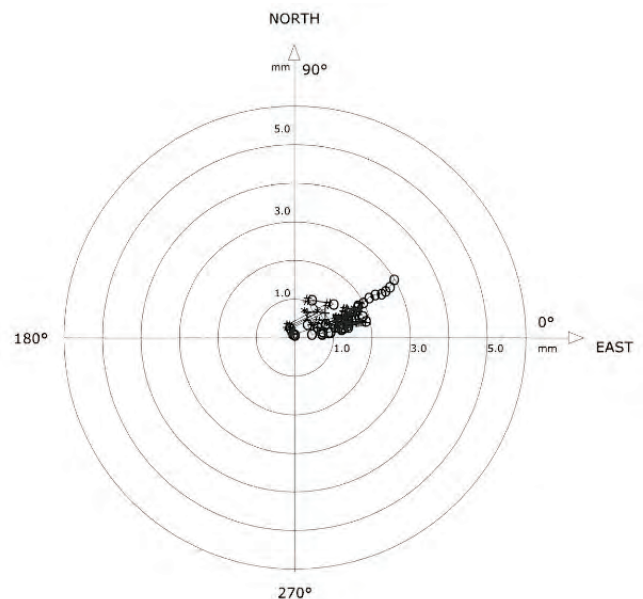
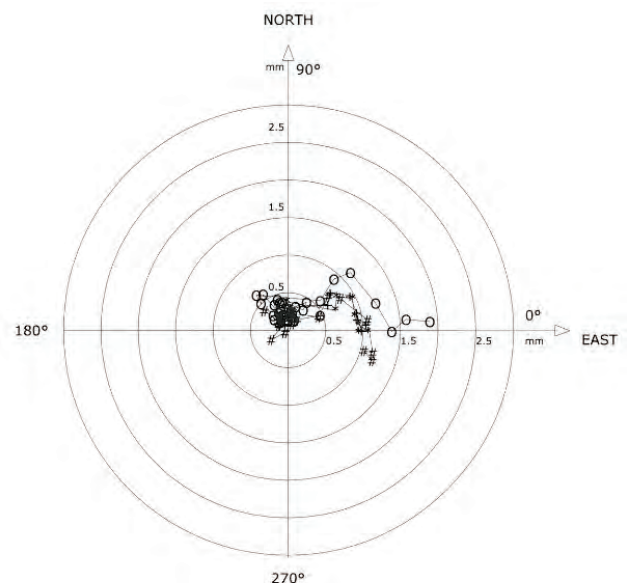
Osim kratkog perioda opažanja, iznosi pomaka su mali i zbog opažanja u vrlo sušnom razdoblju godine, kad se klizište smirilo i bilježen je pad razine podzemne vode (vidi sliku 7). No, unatoč spomenutim nepovoljnim karakteristikama za provođenje inklinometarskih opažanja na slikama 5 i 6 vidljivo je kako su indicirani pomaci malih iznosa usmjereni prema sjeveroistoku, što je sukladno sa smjerom utvrđene dinamike gibanja kliznog tijela,

Slika 5. Polarni prikaz ukupnog kumulativnog pomaka inklinometra I-1

Slika 6. Polarni prikaz ukupnog kumulativnog pomaka inklinometra I-3

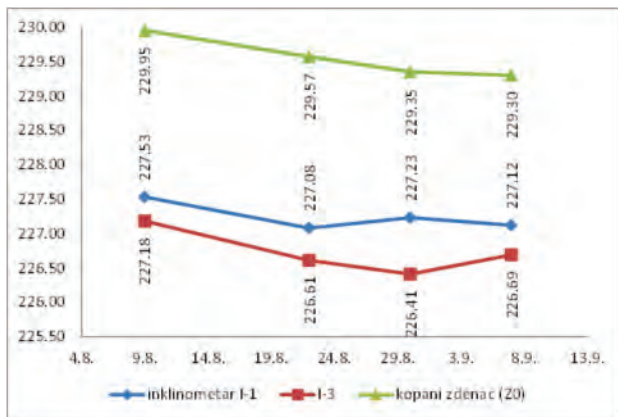
Slika 7. Padajući trend razina podzemne vode na opažanim bušotinama i zdencima za period provedenih inklinometarskih mjerenja

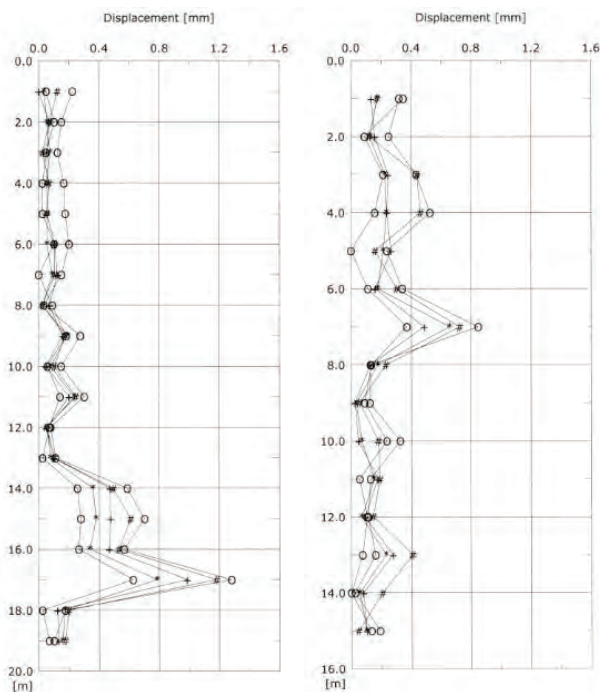
Uz analizu kumulativnih pomaka, vrlo korisna bila je i analiza inkrementalnih pomaka jer se njome lako detektiraju klizne plohe na pozicijama najvećih pomaka. Tako je na lijevoj strani slike 8 vidljivo da je najveći pomak kod I-1 zabilježen na dubini od 17 metara, a na desnoj strani slike za I-3 isto je vidljivo na dubini od 7 m.

Slika 8. Prikaz inkrementalnih pomaka po dubini, lijevo za inklinometar I-1, a desno za I-3
